# **P.G.O.U. VALENZUELA**

**DOCUMENTO REFUNDIDO**

## **CATÁLOGO**

REDACTOR:  
JOSÉ CARLOS RICO CÓRDOBA. ARQUITECTO.

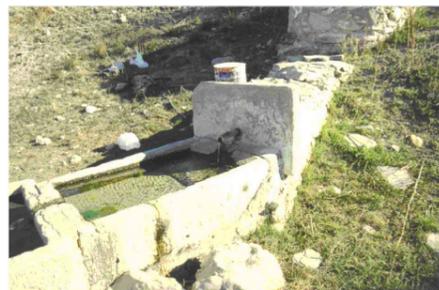
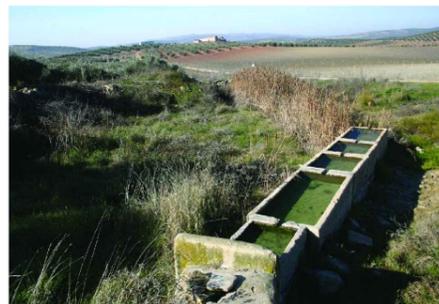
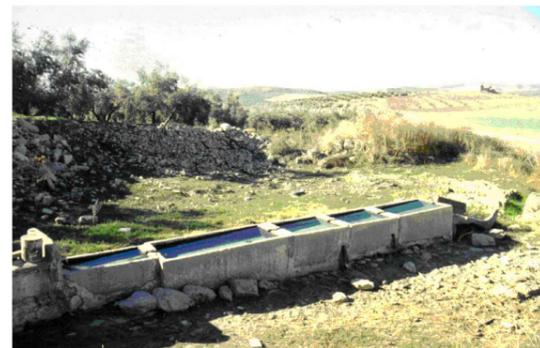
### 1.3. INFORMACIÓN FOTOGRÁFICA Y PLANIMÉTRICA

**USO:** SIN USO.  
**AMENAZAS, IMPACTOS, PRESIONES:** AFECCIÓN AL CAUDAL POR BOMBEO O DERIVACIÓN.  
**ESTADO DE CONSERVACIÓN:** DEFICIENTE.  
(Posibles daños debido a la construcción de una edificación)  
**RÉGIMEN DE PROPIEDAD:** PÚBLICO.

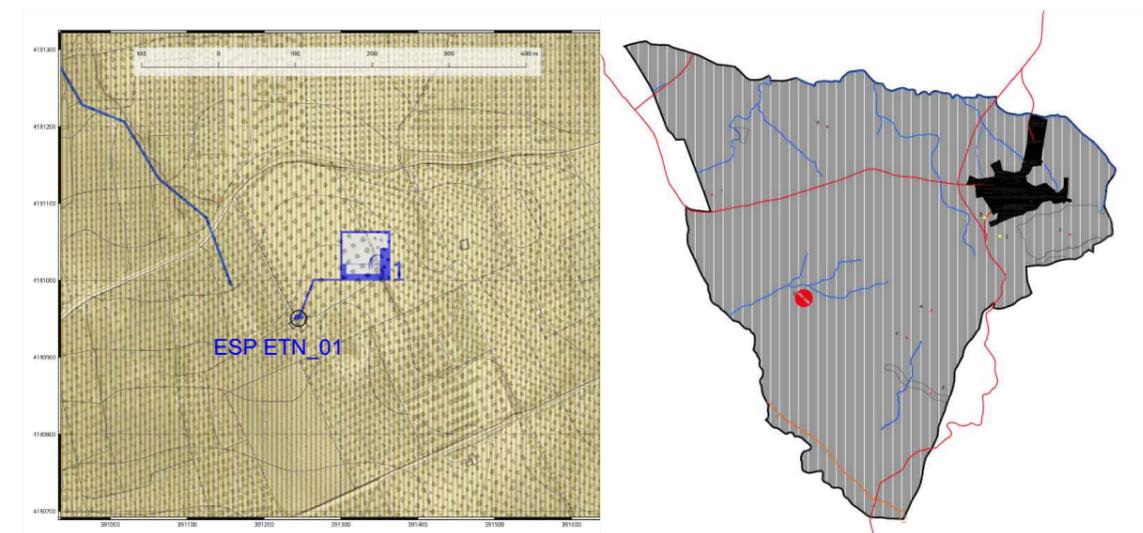
### 3.4. DEFINICIÓN GRÁFICA DE LOS NIVELES DE PROTECCIÓN

**NIVEL 1. CONSERVACIÓN:** Para la totalidad de la fuente.  
**NIVEL 2. REDISTRIBUCIÓN:**  
**NIVEL 3. RENOVACIÓN:**  
**NIVEL 4. AMPLIACIÓN:**  
**NIVEL 5. SUSTITUCIÓN:**

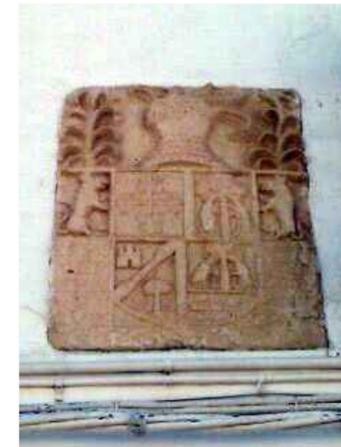
### 3.4. DEFINICIÓN GRÁFICA DE LOS NIVELES DE PROTECCIÓN

**NIVEL 1. CONSERVACIÓN:** El escudo se conservará íntegramente. Será necesaria autorización expresa del órgano competente en materia de patrimonio previa a cualquier obra o actuación.  
**NIVEL 2. REDISTRIBUCIÓN:** -  
**NIVEL 3. RENOVACIÓN:** -  
**NIVEL 4. AMPLIACIÓN:** -  
**NIVEL 5. SUSTITUCIÓN:** Se permite la sustitución de elementos en el entorno del escudo, siempre que éste no sea afectado por la actuación. Se aconseja, para futuras intervenciones, cuidar tratamiento de elementos de instalaciones y/o urbanos que dan servicio al inmueble, empotrándolos o soterrándolos, si es posible, para minimizar su impacto visual en relación con el escudo.

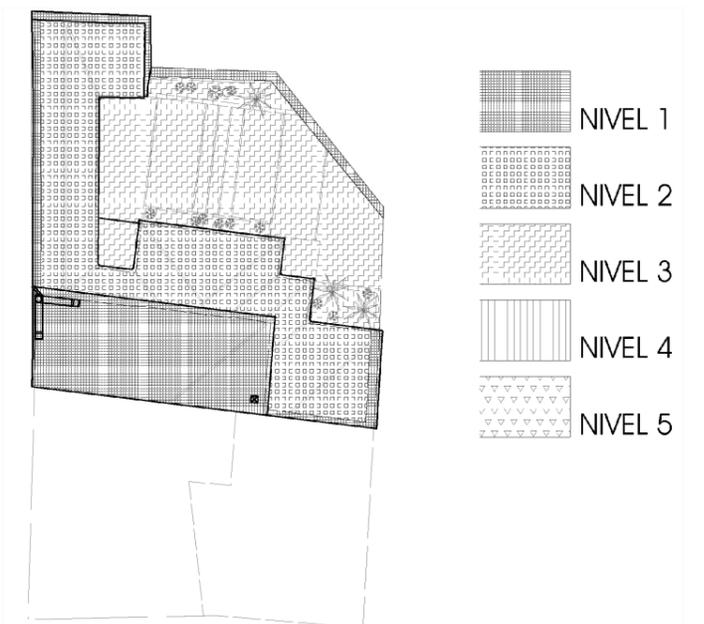
### 3.4. DEFINICIÓN GRÁFICA DE LOS NIVELES DE PROTECCIÓN

**NIVEL 1. CONSERVACIÓN:** Todos los elementos originales.  
**NIVEL 2. REDISTRIBUCIÓN:** Mantener los elementos estructurales de los cuerpos y fachadas.  
**NIVEL 3. RENOVACIÓN:** Espacio público vinculado.  
**NIVEL 4. AMPLIACIÓN:**  
**NIVEL 5. SUSTITUCIÓN:**

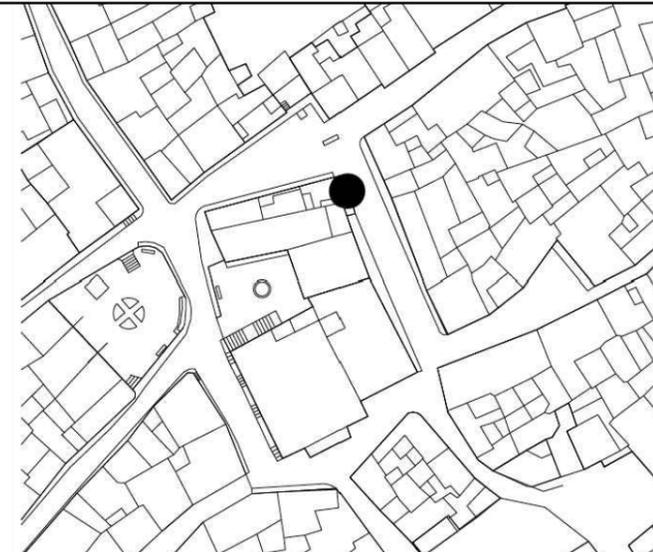
3.4. DEFINICIÓN GRÁFICA DE LOS NIVELES DE PROTECCIÓN

**NIVEL 1. CONSERVACIÓN:** La fuente.  
**NIVEL 2. REDISTRIBUCIÓN:**  
**NIVEL 3. RENOVACIÓN:**  
**NIVEL 4. AMPLIACIÓN:**  
**NIVEL 5. SUSTITUCIÓN:**

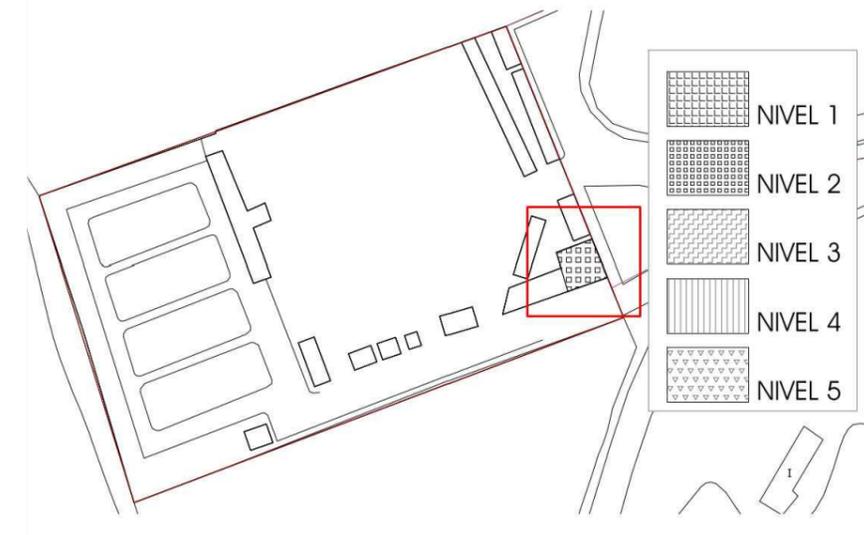
### 3.4. DEFINICIÓN GRÁFICA DE LOS NIVELES DE PROTECCIÓN

**NIVEL 1. CONSERVACIÓN:** Todos los elementos originales.  
**NIVEL 2. REDISTRIBUCIÓN:** Mantener los elementos estructurales de los cuerpos y fachadas.  
**NIVEL 3. RENOVACIÓN:** Espacio público vinculado.  
**NIVEL 4. AMPLIACIÓN:**  
**NIVEL 5. SUSTITUCIÓN:**

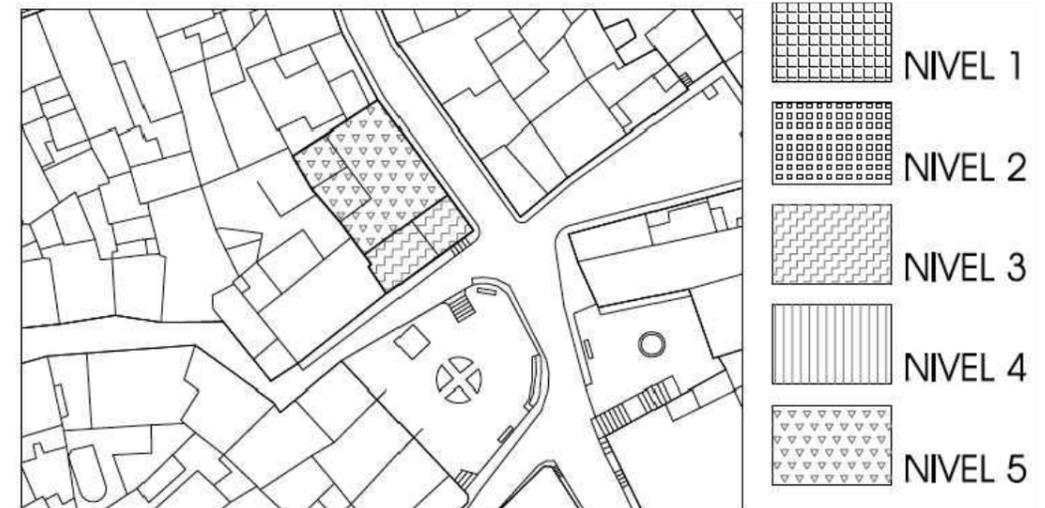
### 3.4. DEFINICIÓN GRÁFICA DE LOS NIVELES DE PROTECCIÓN

**NIVEL 1. CONSERVACIÓN:**  
**NIVEL 2. REDISTRIBUCIÓN:**  
**NIVEL 3. RENOVACIÓN:** Fachada y primera crujía a la plaza.  
**NIVEL 4. AMPLIACIÓN:**  
**NIVEL 5. SUSTITUCIÓN:** Toda la edificación.

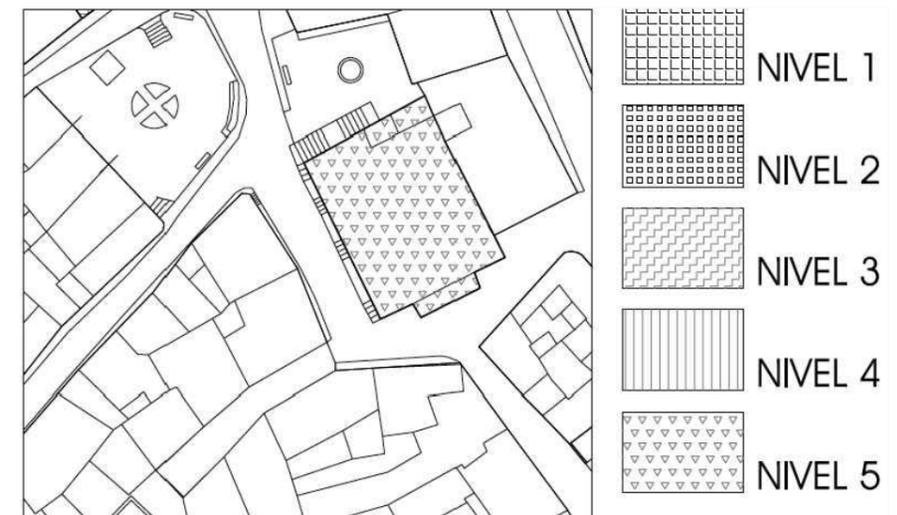
### 3.4. DEFINICIÓN GRÁFICA DE LOS NIVELES DE PROTECCIÓN

**NIVEL 1. CONSERVACIÓN:**  
**NIVEL 2. REDISTRIBUCIÓN:**  
**NIVEL 3. RENOVACIÓN:**  
**NIVEL 4. AMPLIACIÓN:** No se permite adosar ningún nuevo cuerpo a la volumetría actual, salvo para resolver problemas de accesibilidad.  
**NIVEL 5. SUSTITUCIÓN:** Deberá mantenerse la volumetría exterior, huecos y colores originales. (Ver fotos Ficha)
